**Praca badawcza dotycząca systemów ścian działowych z
łącznikiem stabilizacyjnym NIDA LS**

Nr pracy: 1060/12/R42NK (LK00-1060/12/R42NK)

RAPORT Z BADAŃ NR LK00-1060/12/R42NK

Obiekt badań: *Pasma ścienne NIDA Ściana 100A75*
Data przyjęcia/pobrania obiektu badań *18.05.2012*
Nr protokołu przyjęcia/pobrania obiektu badań: *LK00-1060/12/R42NK*
Procedura przyjęcia/pobrania obiektu badań, *Procedura Zarządzania ZLB nr 18*

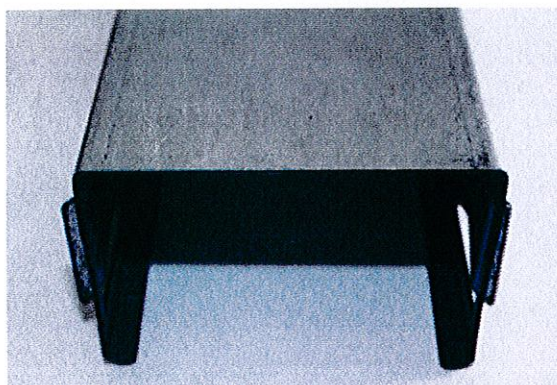
Łącznik służy do mocowania górnego słupków NIDA Cz profilami obwodowymi NIDA U i montowany jest do słupków za pośrednictwem 5 wkrętów na każdej z dwóch półek. Łącznik zastosowany w modelu 3, ma wymiary 200mm x 72,5mm x 46,7 i wykonany jest z blachy stalowej grubości 1,00mm. Kształt łącznika przedstawia fot 3.

Fot. 3 Łącznik stabilizacyjny NIDA LS profili w modelu 3

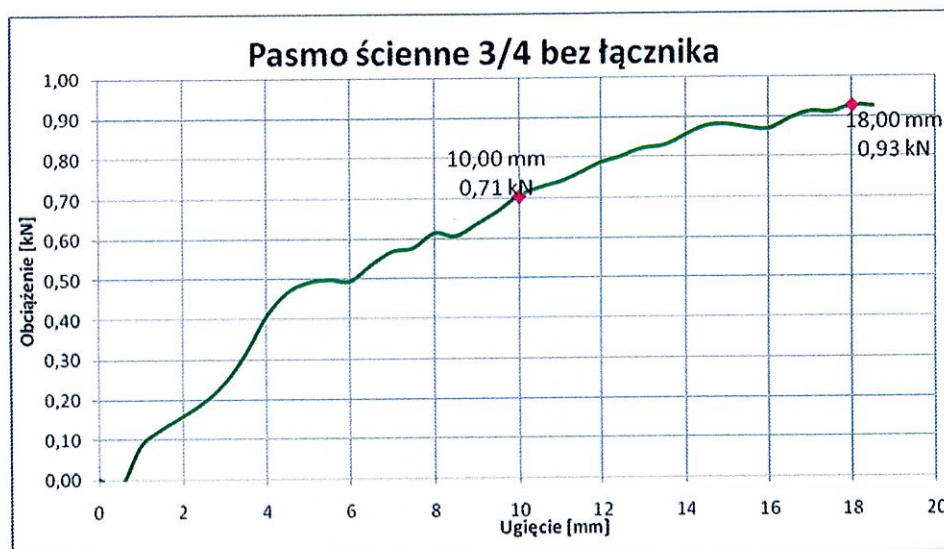
wykres 2. Wynik badania: Model 2 (pasma z okładziną w 3/4 wysokości bez łącznika)

Na wykresach 1, 2 i 3 przedstawiono wyniki badań ugięcia w funkcji obciążenia.

Model: opis	Siła przy ugięciu $H/300=10\text{mm}$ [kN]	Maksymalna siła [kN]	Maksymalne ugięcie [mm]
1: pełny	0,98	1,64	20,00
2: 3/4 bez łącznika	0,71	0,93	18,00
3: 3/4 z łącznikiem	1,05	2,07	32,00

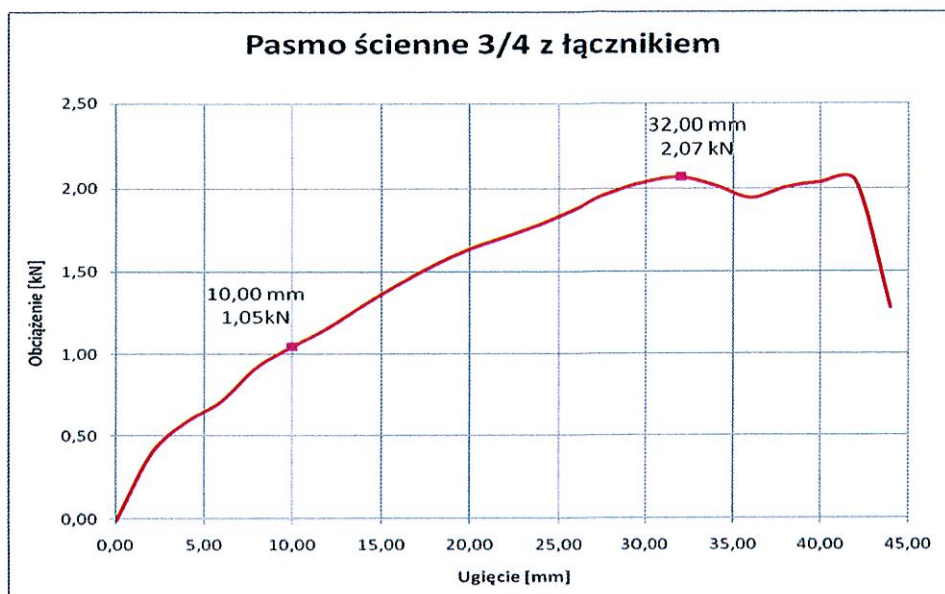
wykres 2. Wynik badania: Model 2 (pasma z okładziną w 3/4 wysokości z łącznikiem stabilizacyjnym NIDA LS)

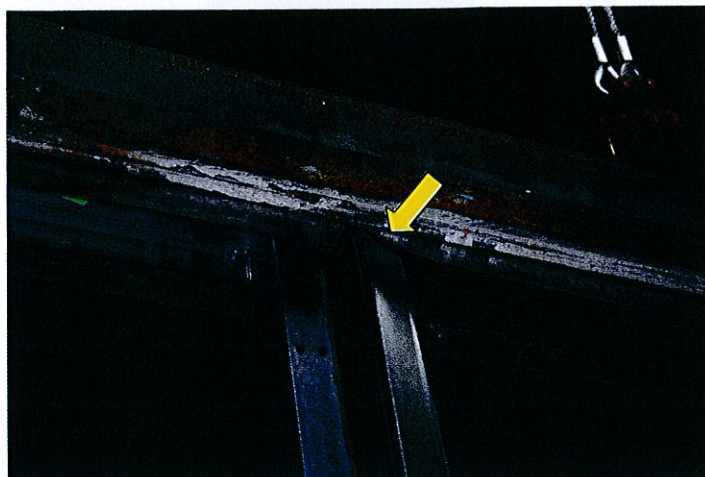
Model 2: wysunięcie profilu NIDA C75 i wygięcie profilu NIDA U75 (fot.5)

Fot 5. Uszkodzenia modelu 2
